Belastungstest Hochwasser 2005: Wie haben die Blockrampen standgehalten?

Lukas Hunzinger

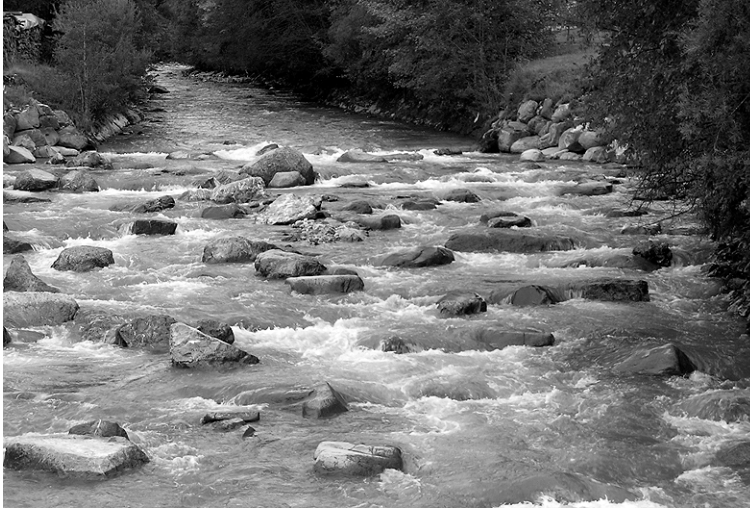
Abb. 1:
Blockrampe an der Simme.
Die Rampe erfüllt ihre Funktion auch nach dem Hochwasser.

Die Rampen erfüllen auch noch nach dem Hochwasser 2005 ihre Funktion zur Fischwanderung vollumfänglich. Aufgrund des Fließwechsels über den Schwellenkronen muss man aber davon ausgehen, dass sich bei zukünftigen Hochwasserereignissen die Kolke vergrößern werden. Im ungünstigen Fall können die oberen Teile der Rampen ihre hydraulische Wirkung verlieren, so dass größere Abstürze über den alten Sperrenkronen bestehen bleiben. Aus diesem Grund ist im Rahmen von Sanierungsmaßnahmen vorgesehen, die Sperrenkronen abzutragen sowie die Rampen flussaufwärts über die Sperrn hinaus zu verlängern und im Oberwasser mit einer Pufferstrecke zu ergänzen.

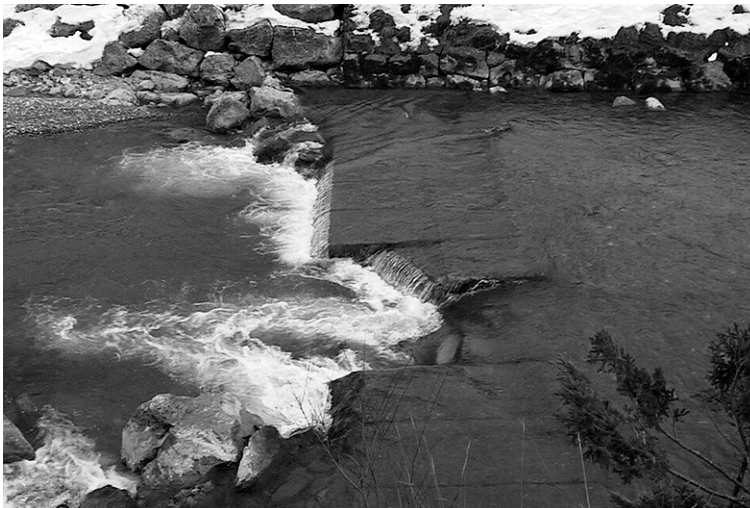
Abb. 2:
Blockrampe an der Simme.
Kolkbildung an der Sperrenkronen.

Beim Hochwasser vom August 2005 wurden die Rampen mit einem Abfluss von ca. $85 \text{ m}^3/\text{s}$ belastet, das entspricht einem spezifischen Abfluss von $7.1 \text{ m}^2/\text{s}$. Die Belastung war geringer als der Bemessungsabfluss, welcher $120 \text{ m}^3/\text{s}$ beträgt. Am Kopf beider Rampen haben sich einige Blöcke abgesenkt und es sind Kolke von ungefähr je einem Meter Tiefe entstanden. Die Sperrenkronen sind hydraulisch wieder wirksam. Bei mäßiger Wasserführung stellt sich ein Fließwechsel über den Sperrenkronen ein. Das Phänomen wurde – in etwas geringerem Ausmaß – bereits im ersten Jahr nach der Ausführung beobachtet, in welchem sich die Bauwerke insgesamt etwas gesetzt hatten. Man

hat die Kolkbildung damals mit der Schüttung von zusätzlichen Blöcken am Rampenkopf auszugleichen versucht.

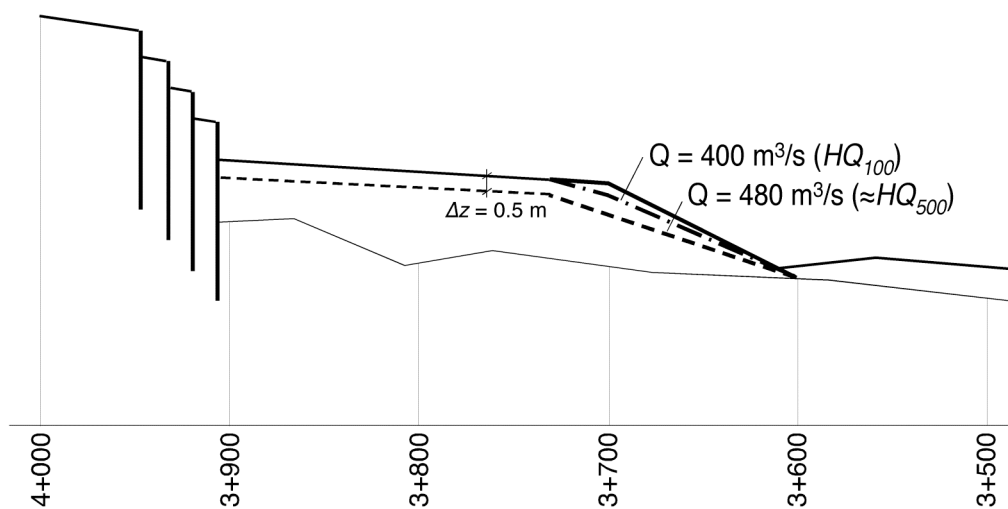
Abb. 3: Prognostizierte Veränderung des Längengefälles der Rampe bei Abflüssen von $400 \text{ m}^3/\text{s}$ und $480 \text{ m}^3/\text{s}$.

Im Rahmen der Projektierung wurde das Verhalten der Rampe bei Hochwasser prognostiziert. Bei einem Abfluss von $400 \text{ m}^3/\text{s}$ (HQ_{100} ¹) würde das Gefälle von 2.5 % auf 2.2 % abnehmen, wobei der Gefälleverlust von der Pufferstrecke aufgefangen würde. Bei einem Abfluss von $480 \text{ m}^3/\text{s}$ ($\approx HQ_{300}$) würde sich die Rampe auf 1.6 % abflachen. Damit würde der Puffer der Vorrampe aufgebraucht und im Oberwasser resultierte eine Sohlenabsenkung um 0.5 m (Abb. 3).

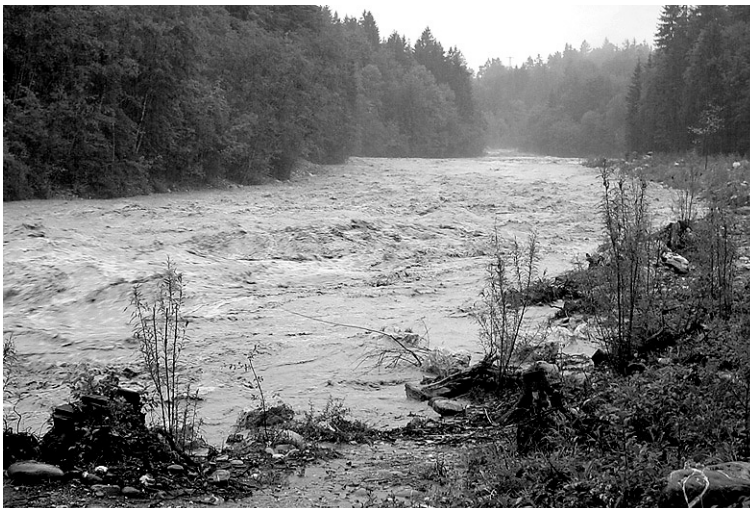
Weniger als ein halbes Jahr nach ihrer Fertigstellung wurde die Rampe mit einem außerordentlichen und lang andauernden Hochwasser belastet (Abb. 4). Während 18 Stunden war der Abfluss höher als der Bemessungsabfluss von $400 \text{ m}^3/\text{s}$. Die Abflussspitze betrug $530 \text{ m}^3/\text{s}$. Die Rampe hat sich dabei deformiert.

Abb. 4:
Blockrampe an der Kander.
Abfluss von $460 \text{ m}^3/\text{s}$ am
Vormittag des 22. August
2005.

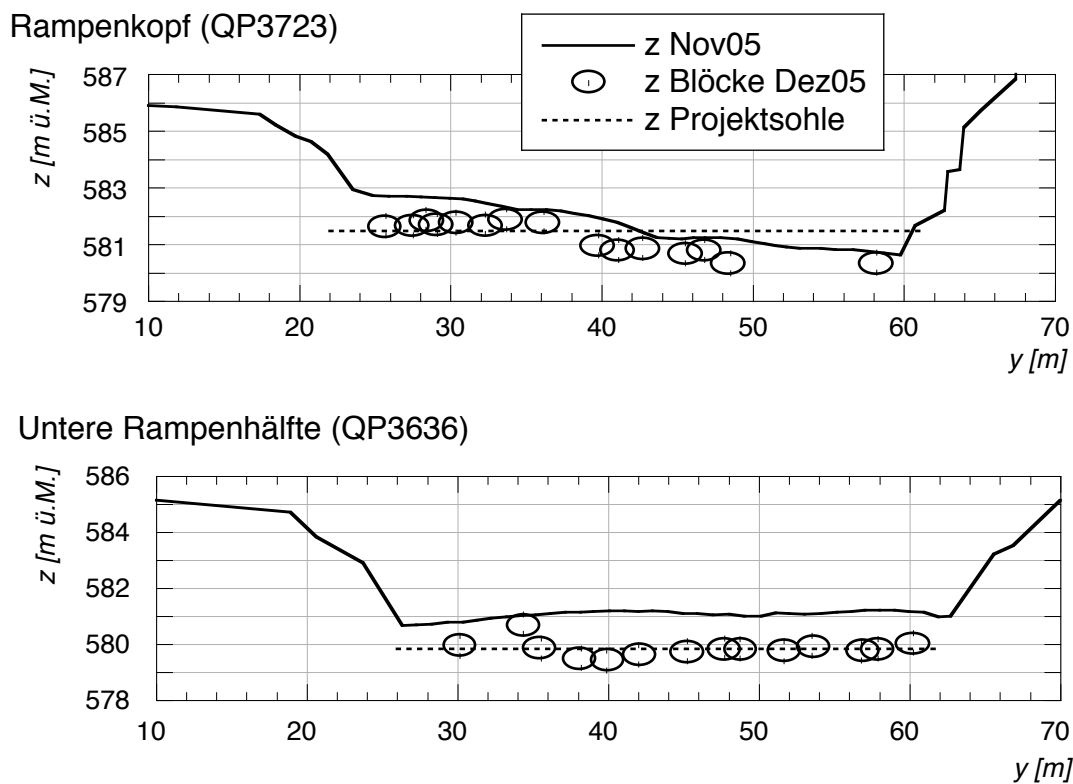
Zur Analyse der Veränderungen wurde in vier Querschnitten die im Untergrund eingebetteten Blöcke ausgegraben, die Höhenlage ihrer Oberkante vermessen und mit den projektierten (theoretischen) Oberkanten verglichen (Abb. 5 und Abb. 6).

Aus dem rechten, oberen Teil der Rampe, d.h. auf rund einem Viertel der Fläche, wurde das Untergrundmaterial erodiert und die Blöcke sind in eine tiefere Lage gesunken. Die linke und die untere Hälfte der Rampe hat sich wenig verändert. Dort wurden die Blöcke durch alluviale Ablagerungen überschüttet.

Abb. 5: Querprofile der Rampe. Oben: Absinken der Blöcke unter die Projektsohle auf der rechten Hälfte des Rampenkopfes. Unten: praktisch unveränderte Blocklagen und Sohlenaufandung in der unteren Hälfte der Rampe.

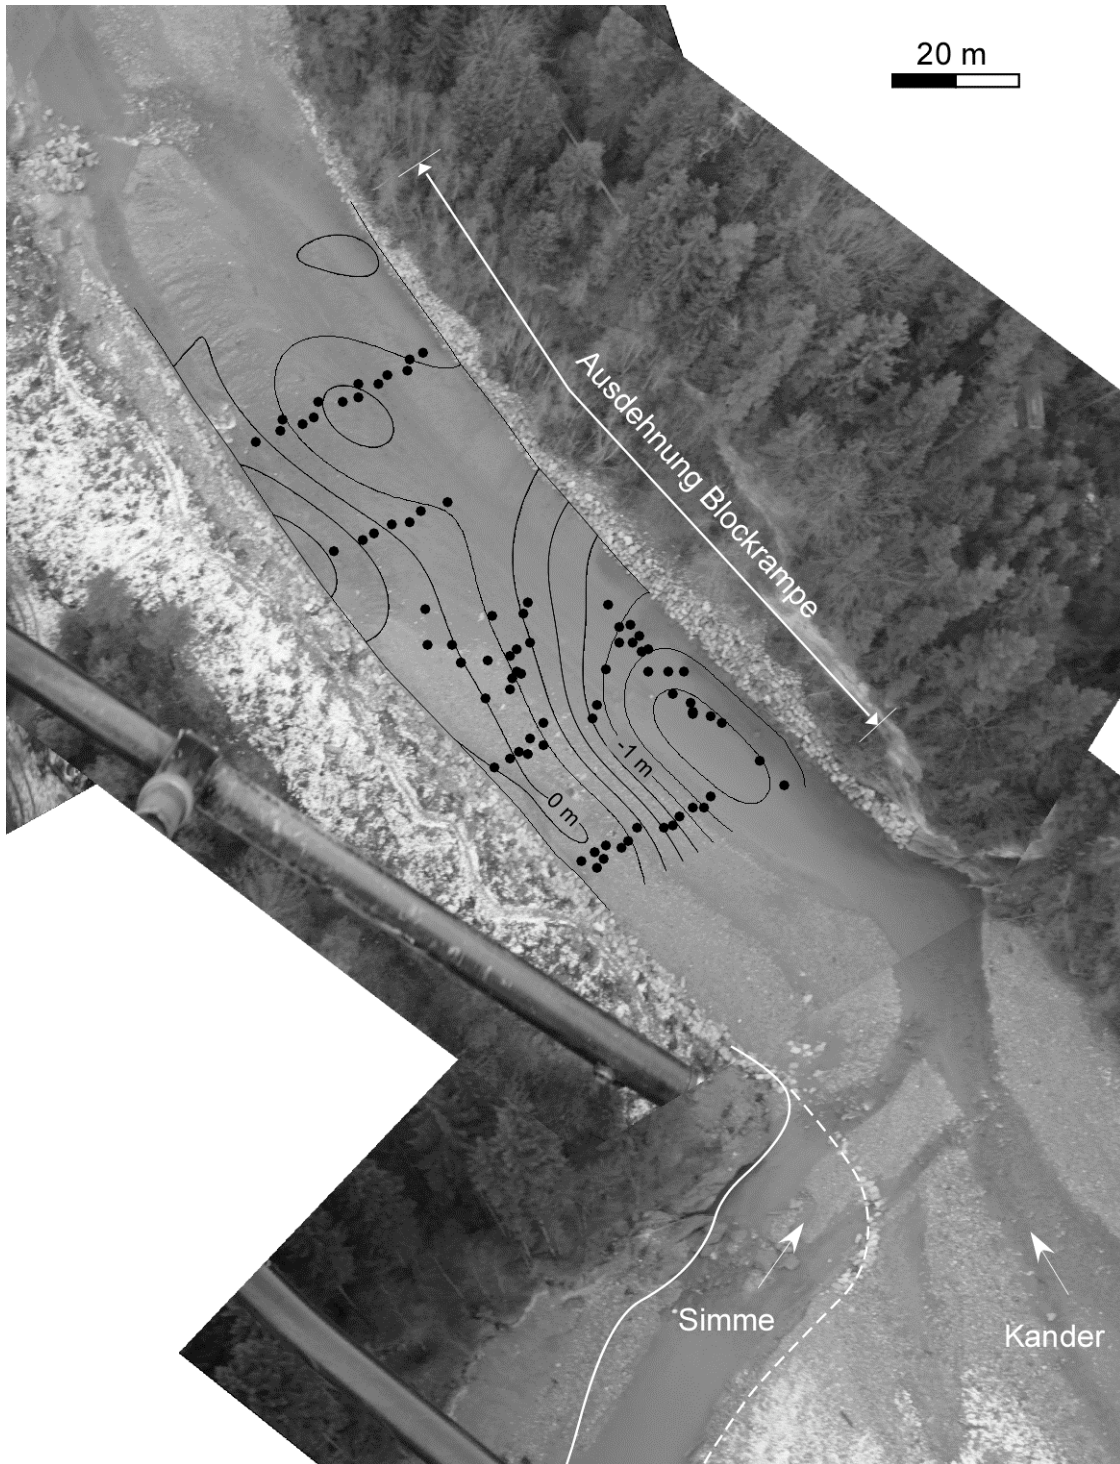
Die Deformation der Rampe hat die Form eines Kolkes und lässt sich mit Veränderungen der Anströmungsbedingungen erklären: Während des Hochwassers hat die Simme ihr Gerinne durch Seitenerosion um 20-30 m flussabwärts verlagert. Der Zusammenfluss von Kander und Simme ist damit um diesen Betrag näher zur Rampe hin gerückt, in die Nähe einer Stelle, an welcher die

Kander durch einen Sporn verfestigter Schotterbänke am rechten Ufer eingengt wird. Die Umlenkung der Strömung und damit die Sekundärströmungen dürften an dieser Stelle stärker gewesen sein, als sie bei gleichen Abflüssen beim Zusammenfluss weiter flussaufwärts gewesen wären. Die Geometrie der Sohle und die Anordnung der Blöcke lässt darauf schließen, dass spätestens 100 m unterstrom des Zusammenflusses die Strömung wiederum gleichmäßig über das Gerinne verteilt war.

Für die Deformation der Rampe gibt es also zwei Ursachen:

1. Abflüsse über längere Zeit deutlich über dem aus der Bemessung ermittelten Grenzabfluss.
2. Strömungskonzentration und Sekundärströmungen auf der rechten Flussseite, verstärkt durch die Verlagerung des Zusammenflusses in Richtung Rampenkopf.

Trotz der hohen Belastung hat das Bauwerk nicht vollständig versagt. Von den ursprünglich 2.5 m Höhendifferenz ist eine wirksame Höhe von 1.5 m verblieben.

Abb. 6: Deformation der Blockrampe durch das Hochwasser 2005. Die Punkte zeigen die Stichprobe der ausgegrabenen Blöcke. Daraus wurde ein Differenzenmodell der tatsächlichen und der projizierten Oberkante der Blöcke gebildet (Konturen durch Kriging-Verfahren ermittelt). Die weißen Linien bezeichnen das linke Ufer der Simme vor und nach dem Hochwasser. Hintergrund: pseudo-entzerrte Schrägaufnahmen.

Nach dem Hochwasser wurde die Blockrampe teilweise wieder instand gestellt. Die Gerinneverlagerung der Simme wurde nicht rückgängig gemacht. Dafür wurde die Rampe um den Betrag der Gerinneverlagerung gekürzt, so dass der alte Abstand zwischen Zusammenfluss von Kander und Simme und dem Rampenkopf wieder hergestellt ist. In Zukunft muss somit auf die Pufferstrecke verzichtet werden. Wird der Grenzabfluss der Rampe überschritten, verflacht sich die Rampe und die Sohlenhöhe im Oberwasser reduziert sich.

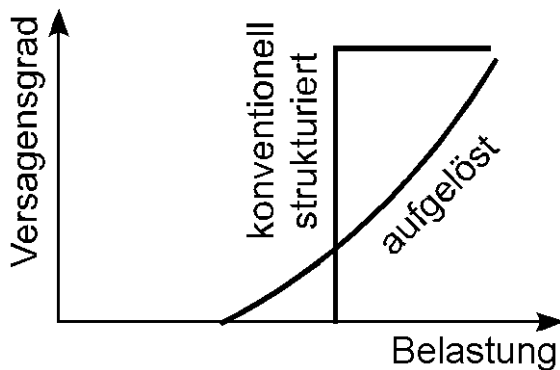
Die Erosion der Sohle setzt ein, wenn die Grenzbelastung für die Deckschicht überschritten wird. Parallel zur Erosion der Sohle sinken auch die Blöcke ab. Wenn die oben genannten Kriterien eingehalten werden, bleiben die Blöcke jedoch in die Sohlenoberfläche eingebettet. Durch Erosion flacht sich die Rampe ab, bis ein der Belastung entsprechendes neues Grenzgefälle erreicht wird. Das Grenzgefälle ist dabei eine stetige Funktion der Belastung. Die Rampe reagiert *elastisch* auf eine Mehrbelastung (Abb. 7).

Bei allen Versagensarten geht der Zusammenhalt der Blöcke verloren und das Untergrundmaterial ist plötzlich einer starken Strömungsbelastung ausgesetzt. Die Schwächung der Struktur hat häufig ein Versagen des ganzen Bauwerkes zur Folge. Die Rampe reagiert *starr* auf eine Überlast.

Abb. 7:
Elastisches und starres Verhalten bei Überlast von aufgelösten und von konventionellen oder strukturierten Rampen.
