Renaturierung Kander Augand - Monitoring Flussmorphologie

Sylvia Durrer, Lukas Hunzinger

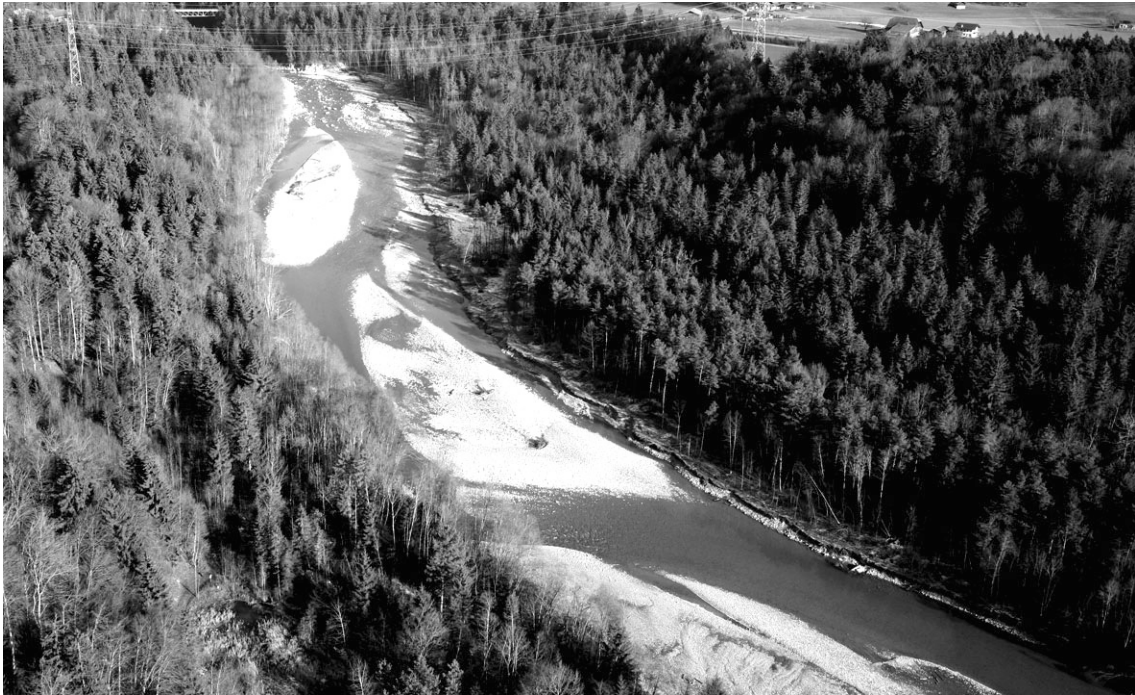
Abb. 1: Die Kander im Augand nach den Renaturierungsmassnahmen.

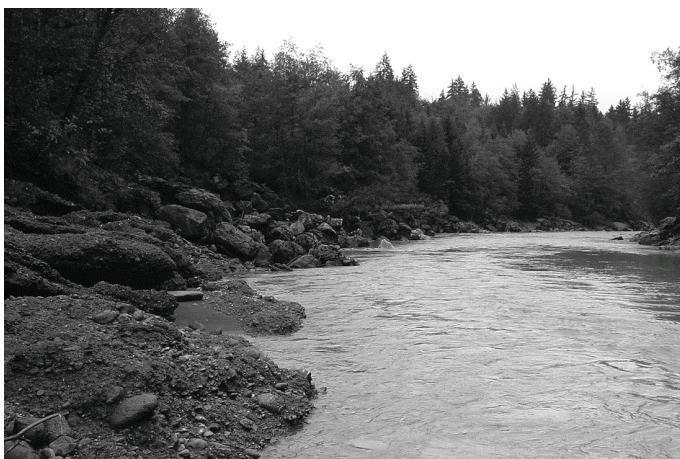
Der *Geschiebehaushalt* hat sich durch die Renaturierung sehr positiv verändert. In der Projektstrecke wird er nicht mehr durch eine starke Erosionstendenz bestimmt. Die Kander kann durch Seitenerosion und Gerinneverlagerung Geschiebe mobilisieren und sich selbsttätig verbreitern (Abb. 2). Das Einzugsgebiet ist jedoch unverändert anthropogen beeinflusst.

Abb. 2: Ufer vor und nach der Renaturierung. Links: auf grossen Strecken mit Bühnen verbauter Ufer. Das Flussbett liegt weit unterhalb des Vorlandes (2003). Rechts: Ufererosion im Frühsommer 2007, frische Sandablagerungen weisen auf eine Überflutung der Aue hin.

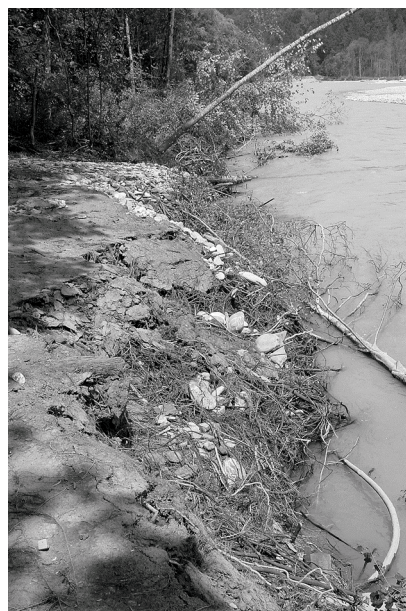
Die *Überflutungsdynamik* im Augand hat sich verstärkt. Die Fläche, die bei einem 2-jährlichen Hochwasser überflutet wird, hat sich durch die Renaturierung um den Faktor 1.7 vergrössert. Diese Vergrösserung ist hauptsächlich auf die Verbreiterung des Flussbettes zurückzuführen. Ausserdem wird der links-ufrige Auenwald durch die Hebung der Sohlenlage häufiger überflutet als früher. Im Frühsommer 2007 konnten entsprechende Spuren beobachtet werden (Abb. 2).

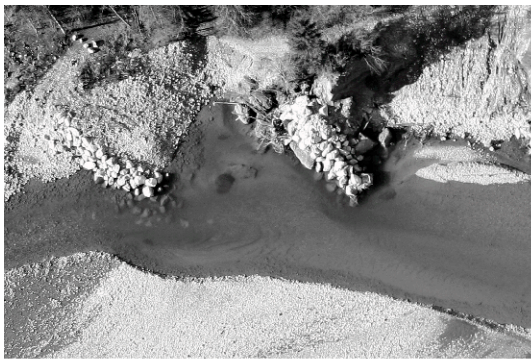
Kolk

Abb. 3: Sohlenstrukturen im Augand nach der Renaturierung
