# Ereignisanalyse Eichberg und Oberriet, Hochwasser vom 8. August 2009

■ Ueli Schälchli, Ralph Brändle

## Zusammenfassung

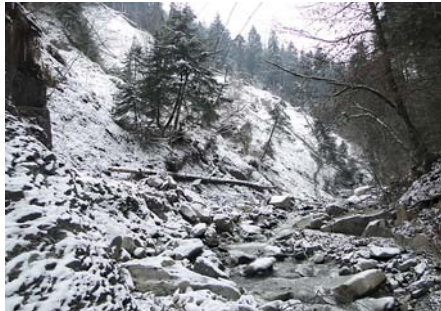
**Bild 2. Tobelstrecke Auerbach. Grosser Hangrutsch mit abdriftenden Baumgruppen. Blick flussaufwärts.**

Während dem Ereignis vom 8. August wurden dem Auerbach durch Hangrutschungen, aus Runsen, Seitenbächen, Ufer- und Sohlenerosion grosse Geschiebe- und Schwemmholtmengen zugeführt. Zur Bestimmung der Abflussspitzen und der transportierten Geschiebefracht wurden morphologische Modellberechnungen mit dem Programm MORMO durchgeführt. Das eindimensionale Modell ermöglicht die Nachrechnung von Abflussganglinien unter Berücksichtigung des Geschiebetriebs und Sohlenveränderungen. Sohlenmaterial und Geschiebe werden je mit dem d90 und dem mittleren Korndurchmesser dm berücksichtigt (d90 bezeichnet die Korngrösse einer Mischung, wo 90 Gewichtsprozent feiner sind).

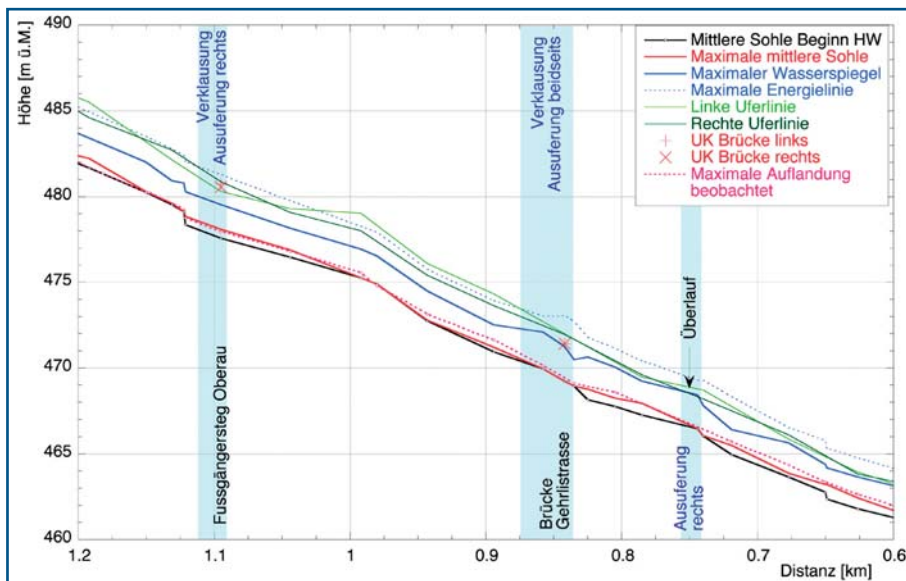
**Bild 3. Auerbach. Längenprofil Dorfstrecke (Ausschnitt) mit dem Verlauf der mittleren Sohle vor dem Ereignis, der berechneten und beobachteten maximalen mittleren Sohle, der maximalen Wasserspiegellage und Energielinie, den Uferlinien und den Brückenunterkanten.**

Feld kartierten maximalen Auflandungshöhen und die beobachteten Ausuferungen mit den Berechnungsergebnissen mit genügender Genauigkeit übereinstimmten (Bild 3). Daraus resultierte eine Abflussspitze von 65 m<sup>3</sup>/s, eine Geschiebezufuhr von 3500 m<sup>3</sup> vom Oberwasser sowie eine Zufuhr von 500 m<sup>3</sup> aus Ufererosion.

was leicht unter einem HQ<sub>100</sub> (70–75 m<sup>3</sup>/s) liegt. Die Geschiebezufuhr aus der Tobelstrecke von rund 10000 m<sup>3</sup> wurde bis zur Dorfstrecke durch die Rückhalteräume auf 3500 m<sup>3</sup> reduziert, und von den 1600 m<sup>3</sup> Schwemmholz erreichten 650 m<sup>3</sup> die Dorfstrecke. Die ausgesprochen hohe Schwemmholzfracht führte zusammen mit den Sohlauflandungen zur Teilverklauung von zwei Brücken, wodurch der Wasserspiegel so weit angehoben wurde, dass es zu Ausuferungen nach Oberau und Au kam. Bei der Brücke Gehrlistrasse ist die Abflusskapazität auch ohne Verklauung ungenügend, und bei km 0.75 kommt es auch ohne Sohlauflandungen zu rechtsseitigen Ausuferungen (Bild 3). In zwei Abschnitten kam es zur Erosion des Prallhanges (Bild 4).

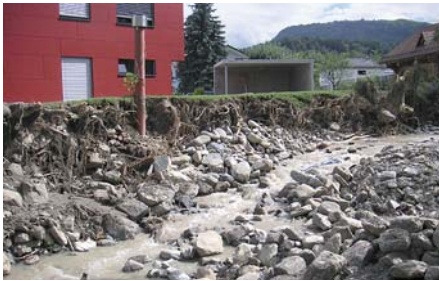
**Bild 4. Auerbach. Ufererosion Oberau. Blick flussaufwärts. (Foto Bänziger Partner AG).**

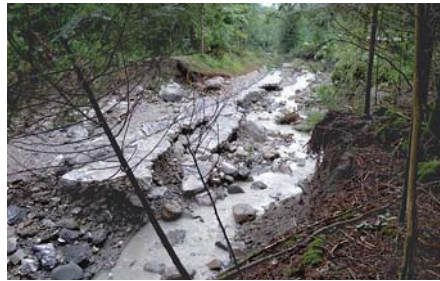
**Bild 5. Dürrenbach. Zerstörte Bachschale. Blick in Fliessrichtung. (Foto Bänziger Partner AG).**

Während dem Ereignis vom 8. August wurden in den obersten, unverbauten Einzugsgebieten von Galgen- und Sandbach grosse Geschiebemengen mobilisiert, die bei verklauten Durchlässen und in den Sperrenfeldern mehrheitlich abgelagert wurden. Flussabwärts des Zusammenflusses von Galgen- und Sandbach wurde die Bachschale zerstört, wodurch rund 5000 m<sup>3</sup> Geschiebe und 300 m<sup>3</sup> Schwemmholz mobilisiert wurden (Bild 5). Auf dem Schwemmkegel kam es zur Vollverklauung zweier Brücken, infolgedessen die Bachschale vollständig mit Geschiebe aufgefüllt wurde und der Dürrenbach beidseits des Gerinnes abfloss (Bild 6).

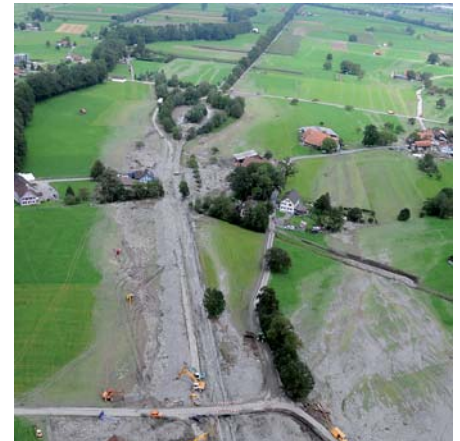
**Bild 6. Schwemmkegel Dürrenbach. Aufgefüllte Bachschale mit Übersarungen und Geschiebesammler (Hintergrund). (Flugbild Kapo ZH).**

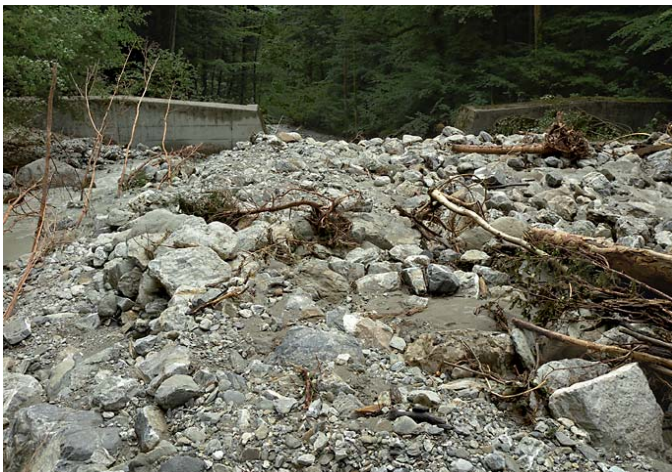
**Bild 8. Kobelwiserbach. Geschiebeablagerungen flussaufwärts einer Wildbachsperre. Blick flussabwärts. (Foto Bänziger Partner AG).**

Während dem Ereignis vom 8. August wurde im oberen Einzugsgebiet des Schwammtobelbachs infolge Ufererosion und Hangrutschen viel Geschiebe mobilisiert und in den folgenden Sperrenfeldern teilweise wieder abgelagert. Im mittleren, unverbauten Abschnitt nahm die Geschiebeführung wieder zu, worauf sich das Material im Oberwasser der grossen Sperren und im Kiesfang weitgehend ablagerte (Bild 8). Wegen der Gewässergrösse und den vergleichsweise schmalen Ufererosionen wurde wenig Schwemmholz mobilisiert (max. 170 m<sup>3</sup>), das wiederum zum Grossteil in den Rückhalteräumen zurückgehalten wurde. Bei Kobelwis kam es zu Ausuferungen infolge Überlastung der Abflusskapazität und bereichsweise zu einer Zerstörung der Bachschale zwischen Kobelwis und dem Schlammfang.

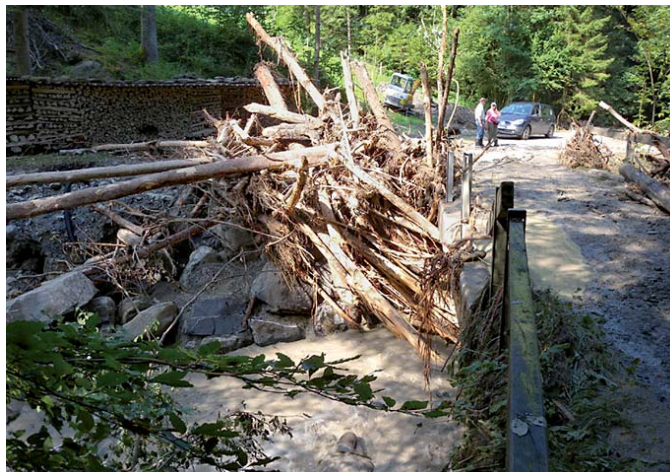
**Bild 9. Teilverklauung am Widerlager einer Brücke am Auerbach. (Foto Bänziger Partner AG).**

Die Verklauung von Brücken wird durch Sohlenauflandungen, vorspringende Widerlager und unverschaltete Brückenträger stark begünstigt. Bereits Teilverklauungen im Widerlagerbereich führen zu einer starken Anhebung des Wasserspiegels (Bild 9). Bei hydraulischen Berechnungen (Projekte, Gefahrenkarte) kann dies direkt in einer Verschmälerung des Durchflussprofils berücksichtigt werden.

- Auerbach: Weitgehender Schwemholzrückhalt, sodass Teilverklauungen vermieden werden können. Dosierter Geschieberückhalt, sodass übermässige Auflandungen (infolge Überlastung) vermieden werden können. Ufersicherungen und Anpassungen bei Brücken.
- Dürrenbach: Reduzieren der Verklauungswahrscheinlichkeit bei den Brücken. Verhindern einer rückwärts gerichteten Auflandung ab Kiesfang durch Absenken der Endschwelle und Bereitstellen eines ausreichenden Aufgangsvolumens (Unterhalt).
- Kobelwiserbach: Reduzieren der Verklauungswahrscheinlichkeit von Brücken sowie wasserbauliche Massnahmen zur Verbesserung der Strömungsverhältnisse.
